**Auxiliar Como Residente en la Construcción de Polideportivo Ubicado en la Vereda  
Guayabillas Municipio de Bolívar Departamento del Cauca.**

Institución Universitaria Colegio Mayor del Cauca

Facultad de Arte y Diseño, Arquitectura

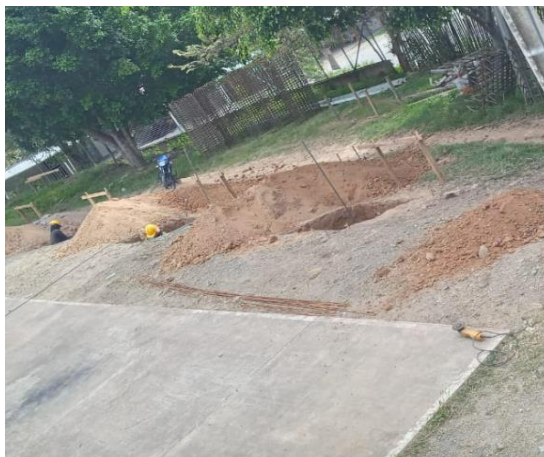
### **Figura 16**

*Extracción de material de excavación*

*Nota.* Extracción material de excavación en el lugar de la obra polideportivo Guayabillas. Tomado de autor, año 2022.

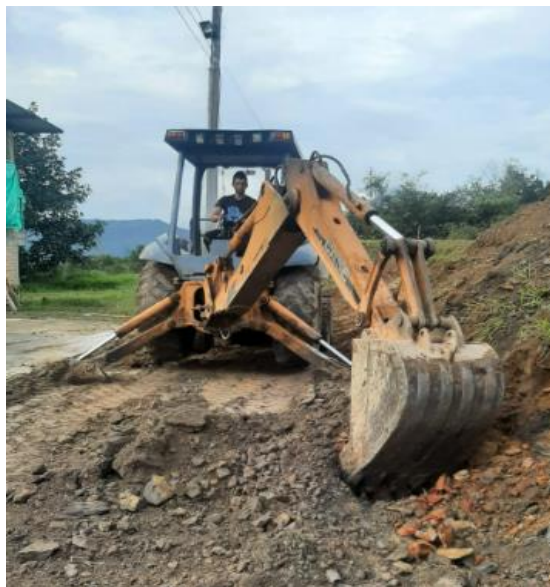
**Figura 17**

*Excavaciones con maquinaria*

*Nota.* Excavaciones con maquinaria en el lugar de la obra polideportivo Guayabillas. Tomado de autor, año 2022.

Con En relación al presupuesto y los pedidos, se ha cuantificado la cantidad de metros cúbicos de material que se va a extraer. Para realizar esta medición, se han utilizado herramientas de medición en campo como el flexómetro. El objetivo de esto es determinar la relación entre la cantidad de material extraído en terreno y la cantidad establecida en las memorias de cantidades del presupuesto, con el fin de identificar si surgen mayores o menores cantidades de obra.

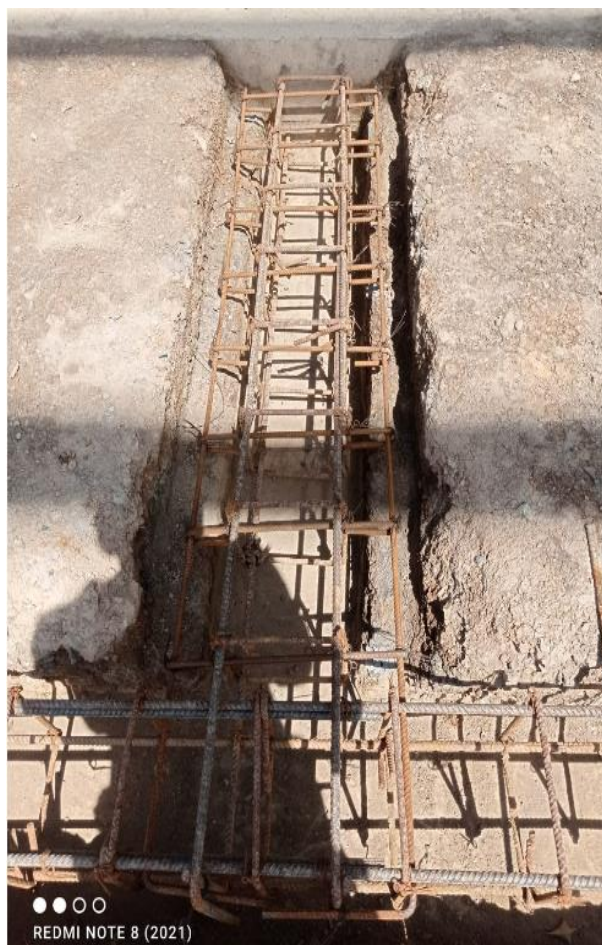
*Viga de cimentación*

*Nota.* Figura de viga de cimentación eje 2 entre eje A-F. Obra polideportivo Guayabillas. Tomado de autor, año 2022.

Dentro de la cimentación, se debe tener en cuenta que la componen 5 actividades relacionadas entre sí. Inicialmente se debe instalar una capa de mejoramiento de 10cm de espesor con el fin de dar unas mejores características al suelo natural que soporta la estructura; seguido de esto, se encuentra el solado de limpieza de 5cm de espesor, el cual evita que los aceros que se pretenden instalar sufran daños por contacto directo con el suelo, luego se procede a la

instalación de las zapatas, que implican actividades de supervisión en cuanto al despiece de acero y amarre. Así mismo como las vigas de amarre y los pedestales que también implican labores de supervisión teniendo en cuenta los planos estructurales dados por el especialista. Por ende, se debe inspeccionar y corroborar en terreno que se cumplan.

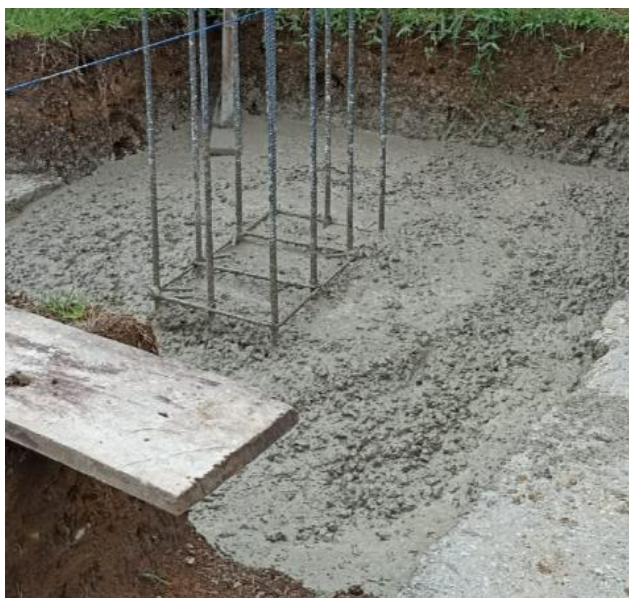
*Fundición de zapatas*

*Nota.* Figura de fundición de zapatas eje B. Obra polideportivo Guayabillas. Tomado de autor, año 2022.

*Exceptuando el mejoramiento, todas las actividades (Solado, zapatas, Vigas de amarre y pedestales) incluyen actividades de fundición. A continuación, se relacionan las actividades principales objeto de supervisión en la cimentación y análisis con respecto a los aspectos a supervisar (Tabla 6).*

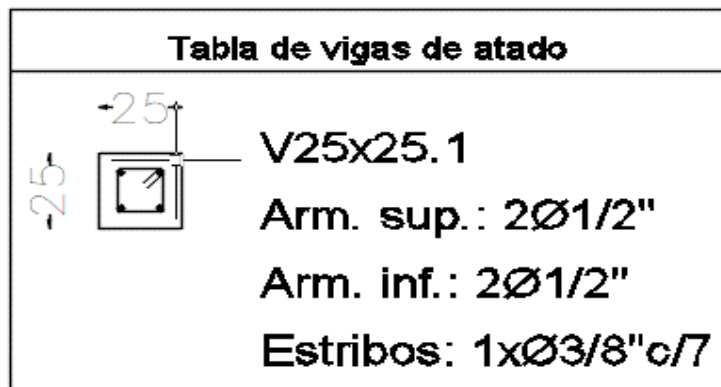
**Figura 27**

*Tablas de vigas de atado*

*Nota.* El grafico representa las dimensiones de las vigas de atado. Tomado de plano estructural AutoCAD, obra polideportivo Guayabillas, año 2022.

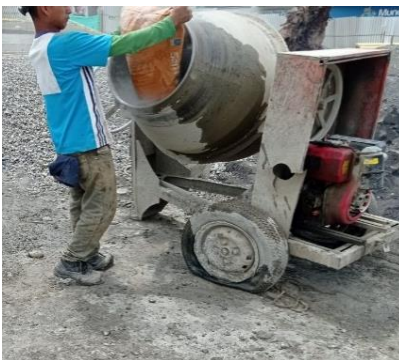
#### **Figura 30**

##### *Fundición de concretos*

*Nota.* Foto fundición de concretos. Obra polideportivo Guayabillas. Tomado de autor, año 2022.

La dosificación de los concretos depende principalmente del diseño de mezcla realizado y para ello, se deben enviar unas muestras de triturado y arena al laboratorio. Estas muestras se toman por medio de costales (mínimo dos), los cuales son transportados hasta el laboratorio que realizará el estudio, además se debe notificar el tipo de cemento que se va a realizar, que en este caso fue cemento San Marcos. En el laboratorio se realizan pruebas de gradación lo cual brinda la información sobre cómo se debe realizar la mezcla en la obra con esos materiales para alcanzar la resistencia deseada (Ver anexo E. Diseño de mezcla concreto 3000 PSI) la cual determinó que para realizar 1 m<sup>3</sup> de concreto de 3000 PSI con los materiales enviados, se logra con 6 partes de arena, 4 de triturado, 2 de agua y un bulto de cemento. De acuerdo a la propiedad de los materiales según los diseños estructurales, se procede a verificar la dosificación para obtener el concreto especificado, teniendo en cuenta las cantidades de concretos se realiza una tabla de cálculo para saber la cantidad de material que se necesita para realizar las actividades correspondientes a este ítem. En obra, dicha dosificación se realiza por medio de tarros de 5 galones, con los cuales era posible controlar la cantidad de arena, triturado, agua y grava necesarios (Figuras 30, 31 y 32).

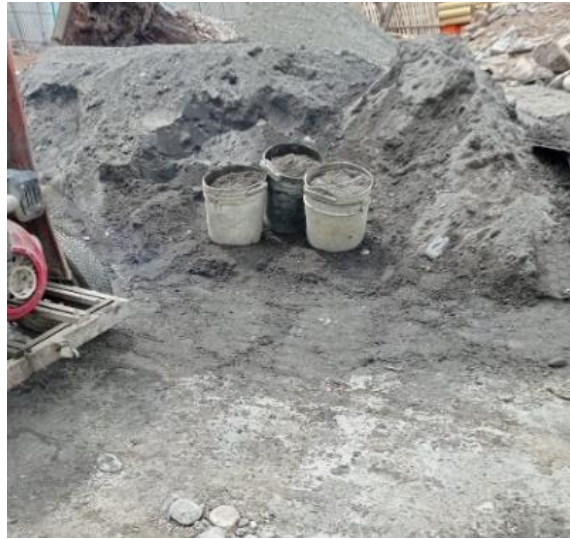
**Figura 31**

*Desarrollo de la fundición de concretos*

*Nota.* El grafico muestra un desarrollo y proceso que se realizó a la hora de la fundición de concretos. Obra polideportivo Guayabillas. Tomado de autor, año 2022.

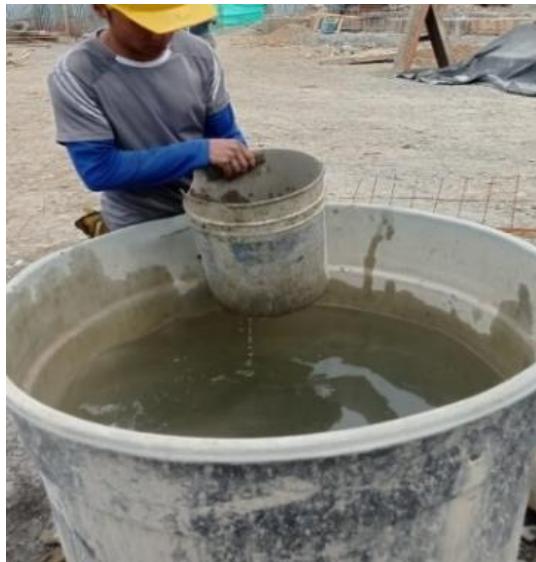
**Figura 32**

*Dosificación del agua para fundición de concretos*

*Nota.* Foto suministro de agua para mezcla de concreto. Obra polideportivo Guayabillas. Tomado de autor, año 2022.

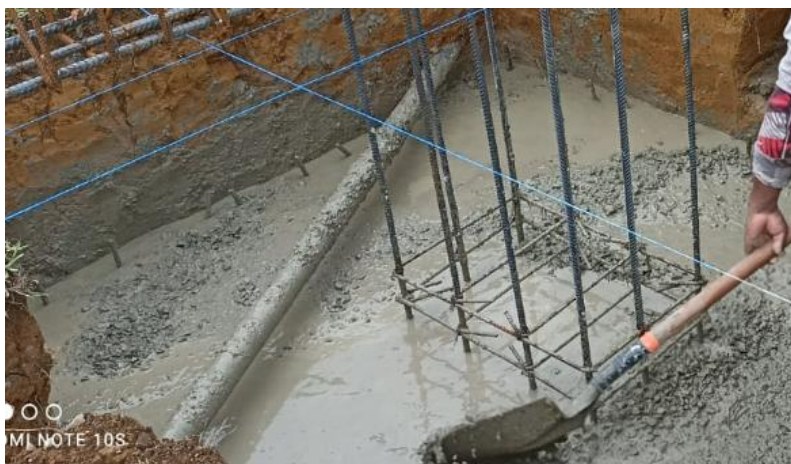
*Toma de niveles de fundición en zapata*

*Nota.* La figura representa fundición y toma de niveles de la estructura de cimentación del Polideportivo Guayabillas. Tomado de autor, año 2022.

Dentro de las actividades realizadas por el pasante se encontraban: Verificar los diámetros a utilizar en cada uno de los elementos estructurales como zapatas, viga de cimentación y pedestales. En lo que cuenta con relación a las actividades para fundición de zapatas y pedestales se debía verificar el suministro e instalación del concreto, teniendo en cuenta la colocación de las parrillas de acero definidas en los planos estructurales. Además de eso se realizó el chequeo del acero en compañía del ingeniero residente y la interventoría, para verificar el ancho de la parrilla de la zapata que es de 0.20m, sus espacios que están en los planos estructurales. Dicha actividad se realizó con la ayuda de un flexómetro, de la misma manera se revisa que el amarre del acero este en buenas condiciones.

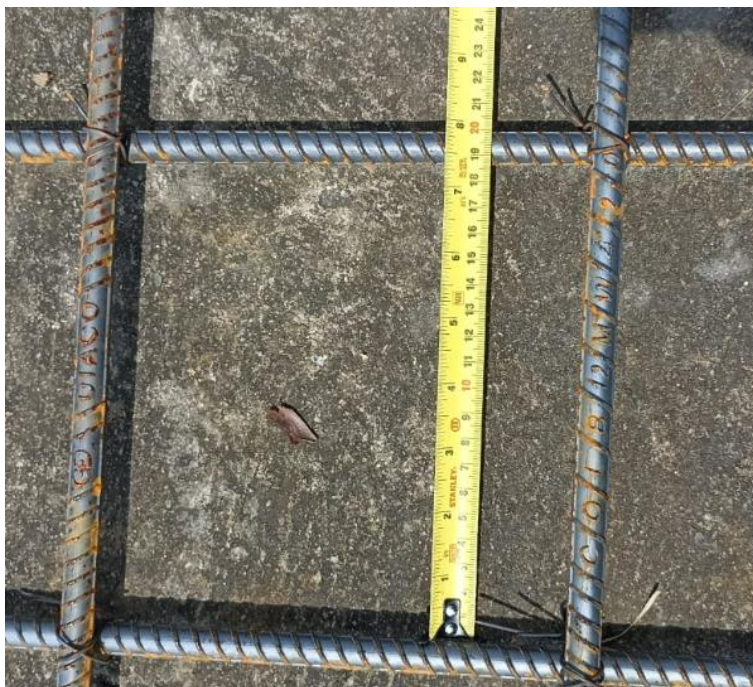
*Verificación de aceros*

*Nota.* La figura representa el chequeo de acero para zapata antes de su instalación, teniendo en cuenta planos estructurales. Tomado de autor, año 2022.

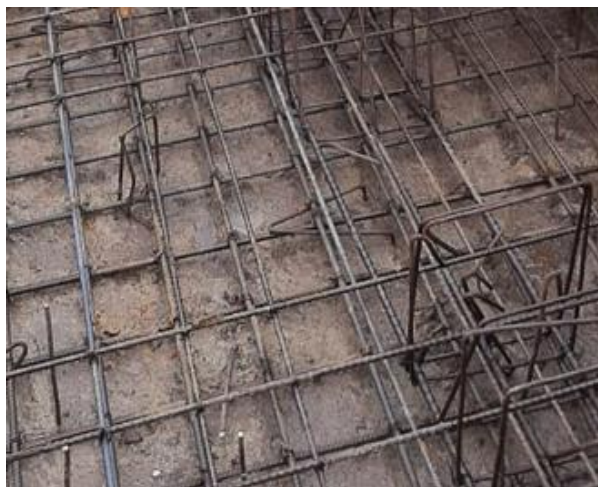
**Figura 40**

*Verificación de aceros*

*Nota.* verificación de aceros desarrollo de la obra polideportivo Guayabillas. Tomado de autor, año 2022.

Se revisó que las parrillas tuvieran los dados espaciadores para que el acero quede en el lugar específico y que quede totalmente firme, esto para impedir su desplazamiento durante la colocación de concreto. Dentro de estas actividades se realizó la instalación de las varillas roscadas que iban embebidas en los pedestales para la instalación de las platinas y el ensamble de la estructura metálica.

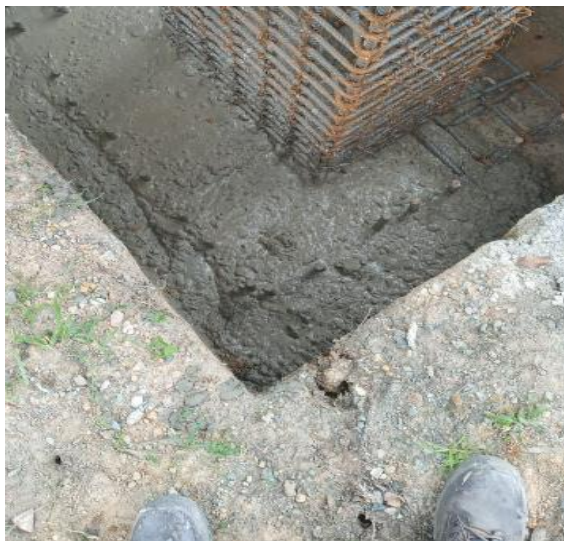
*Instalación de varillas en pedestales*

*Nota.* Presentación visual instalación de varillas en pedestales. Tomado de autor, año 2022.

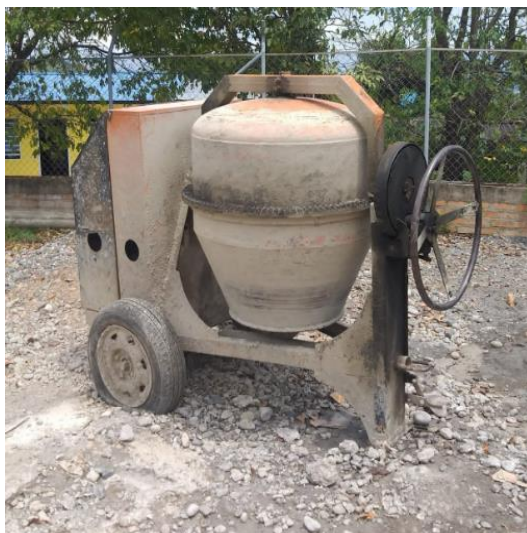
**Figura 42**

*Mezcladora*

*Nota.* Presentación visual mezcladora de la obra polideportivo Guayabillas. Tomado de autor, año 2022.

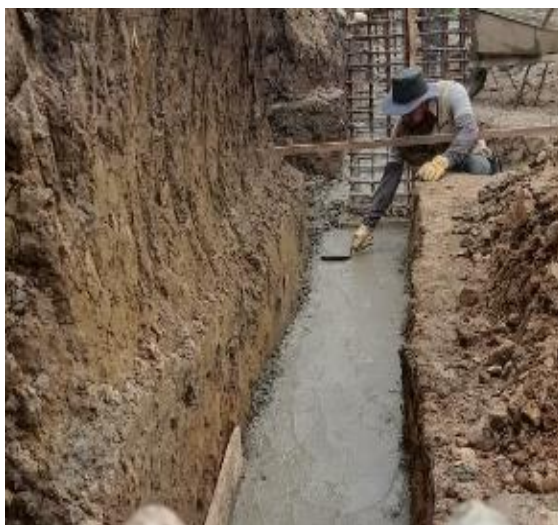
**Figura 43**

*Solado de concreto*

*Nota.* Presentación visual solado de la obra polideportivo Guayabillas. Tomado de autor, año 2022.

evidenciar unas canteras con sus respectivos certificados de calidad, y que siendo aprobado por ellos se podía iniciar con esta labor (Ver figura 43).

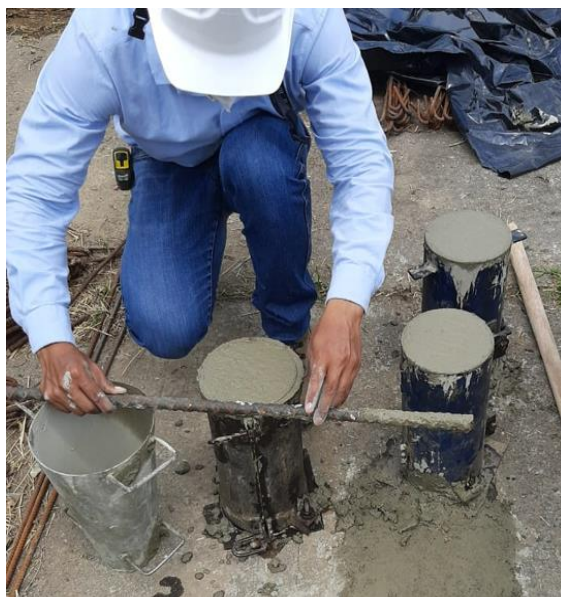
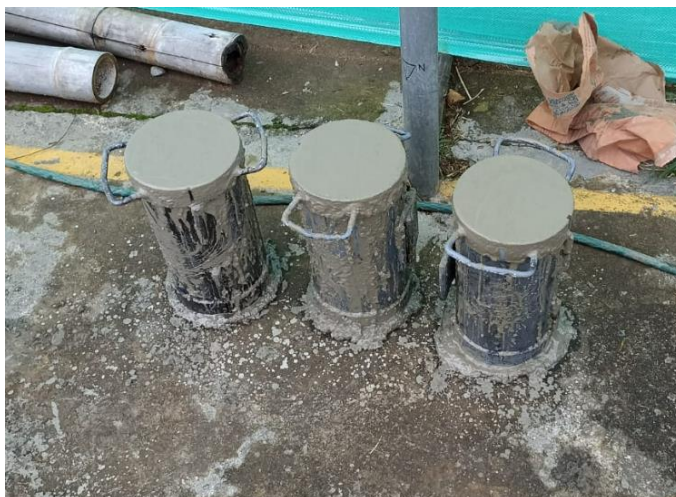
*Prueba de cilindros*

*Nota.* Presentación visual prueba de cilindros obra polideportivo Guayabillas. Tomado de autor, año 2022.

**Prueba de slump:** Para realizar dicha prueba, se tiene como elemento un cono en el cual se deposita la muestra con el fin de compactar una muestra de concreto fresco en el cual se mide el descenso que tuvo la mezcla luego de sacarla del molde. Dicha muestra se toma según la norma ASMT C 143.

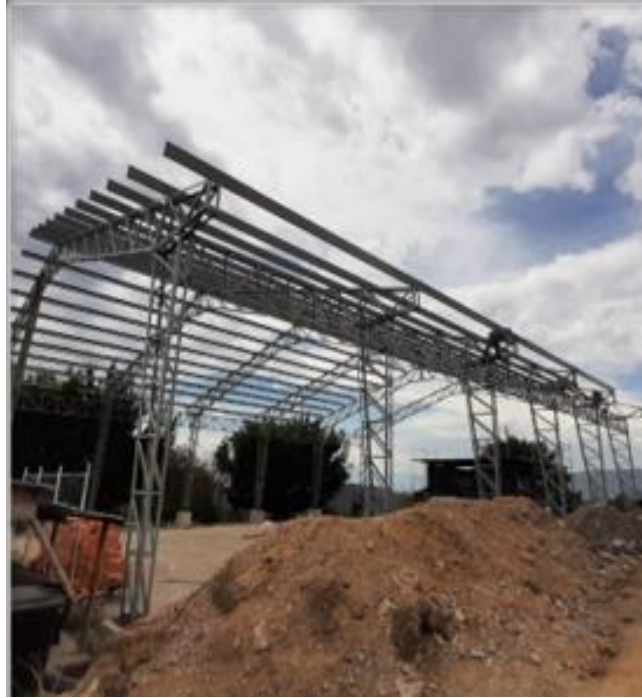
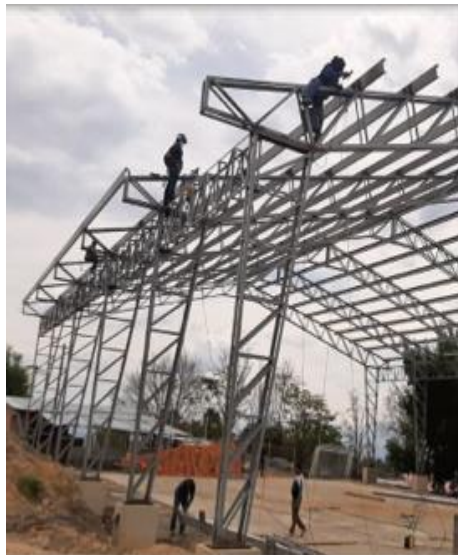
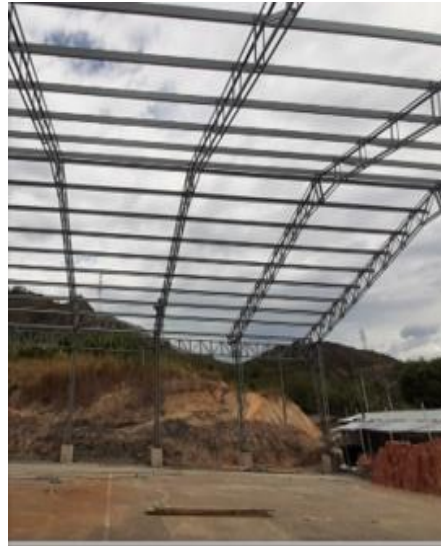
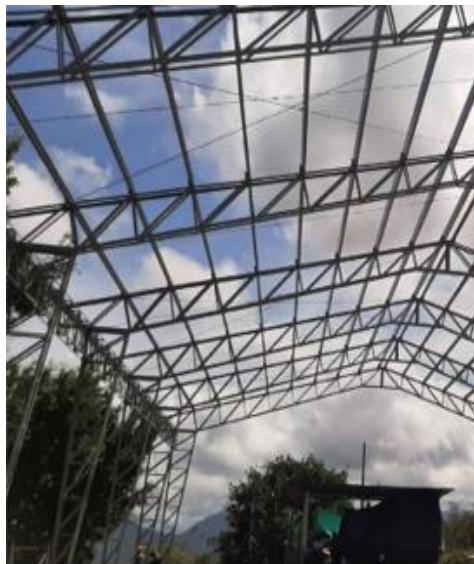
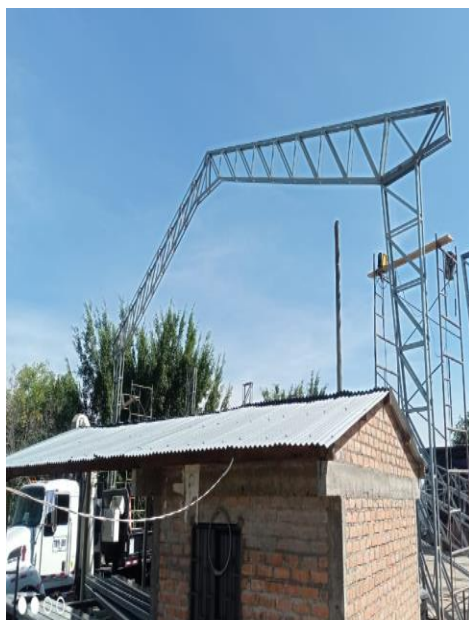
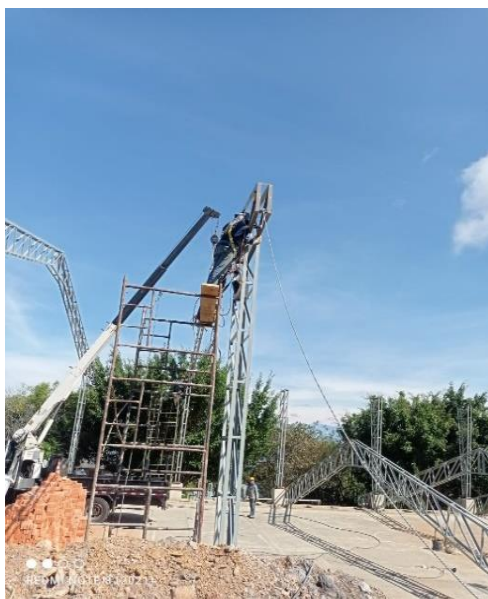
*Desarrollo de la instalación de estructura metálicas*

*Nota.* Desarrollo de la Instalación de estructura metálicas obra polideportivo Guayabillas. Tomado de autor, año 2022.

*Instalación de estructura metálica*

*Nota.* Instalación de estructura metálicas obra polideportivo Guayabillas. Tomado de autor, año 2022.

*Proceso de Instalación de estructura metálica*

*Nota.* Proceso de la Instalación de estructura metálicas obra polideportivo Guayabillas. Tomado de autor, año 2022.

Durante la instalación de la estructura metálica se supervisa el plomo, como los arrostros temporales de acuerdo a las especificaciones técnicas después de que las porciones de esta queden alineadas apropiadamente con el fin de resistir las cargas a que esté sometida la estructura durante el montaje, incluyendo los equipos y la operación de estos. Al finalizar la instalación se procede a verificar los plomos de todos los elementos que componen la estructura, junto con el residente de obra e interventoría para su aprobación, para proceder en la instalación de pernos y soldadura permanente, seguido por el recubrimiento con anticorrosivo y posterior esmaltado de la estructura.

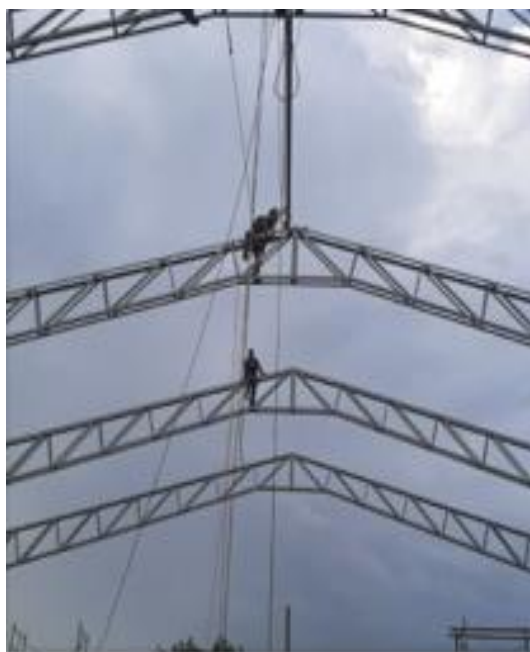
**Figura 52**

*Uso de equipo en alturas*

*Nota.* Uso de equipo en alturas. Tomado de autor, año 2022.

Junto con el residente SISO, el pasante realiza capacitaciones a los trabajadores sobre los trabajos en alturas, implementación de protocolos de seguridad. Durante la ejecución de los trabajos de instalación de la estructura se supervisa el estado de salud y estado de ánimo del personal (cansancio, embriaguez, etc.). Ver figura 52 y 53.

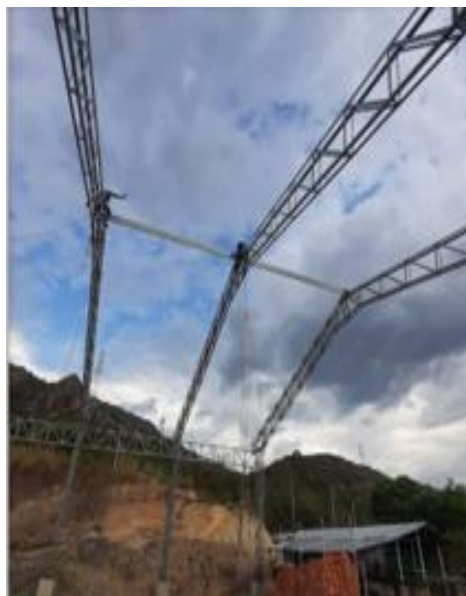
**Figura 53**

*Otro segmento del uso de equipo en alturas*

*Nota.* Otro segmento del uso de equipo en alturas. Tomado de autor, año 2022.

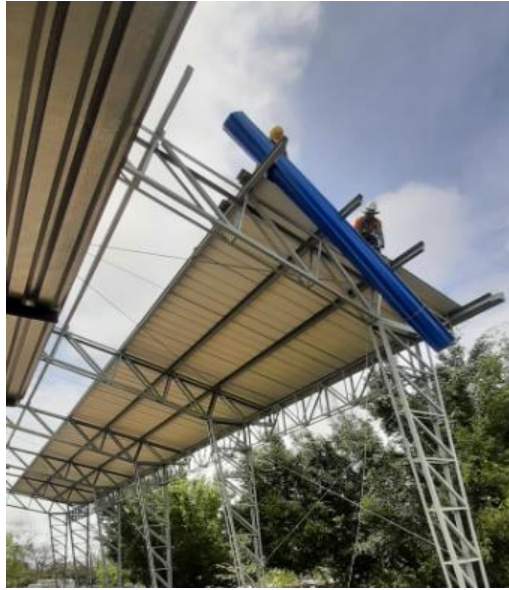
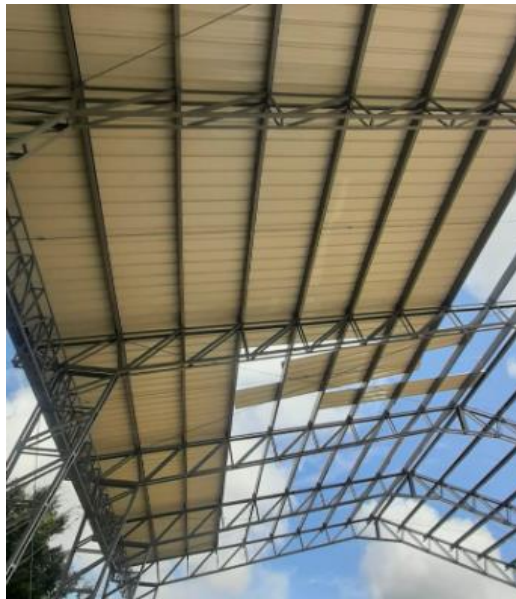
*Instalación de Cubierta Trapezoidal*

*Nota.* Instalación de Cubierta Trapezoidal obra polideportivo Guayabillas. Tomado de autor, año 2022.

*Segmento de Instalación de Cubierta Trapezoidal*

*Nota.* Segmento de Instalación de Cubierta Trapezoidal. Tomado de autor, año 2022.
